### Raport z badania wycieku

Imię i nazwisko osoby zlecającej	Jan Kowalski
<b>Cel badania</b>	<b>Poszukiwanie wycieku</b>
Data i czas badania	20.03.2015 r., 18:00
Warunki pogodowe w chwili wykonania zdjęć	Duże zachmurzenie temp. 10,0 °C wilgotność: 85 % wiatr: 21 km/h, kierunek: zachodni
Średnia temperatura panująca wewnątrz budynku	21,0 °C
Rodzaj nieruchomości	Budynek wielorodzinny
Położenie nieruchomości	Piętro 2
<b>Adres nieruchomości</b>	<b>ul. Przykład 1, Poznań</b>
Imię i nazwisko osoby wykonującej badanie	mgr inż. Piotr Gramza

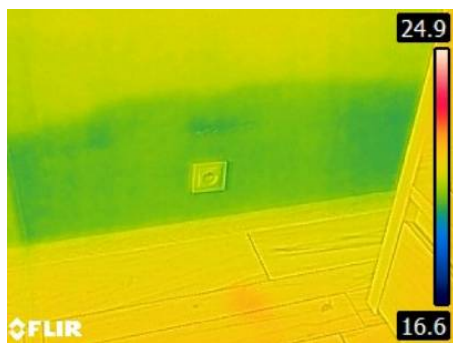
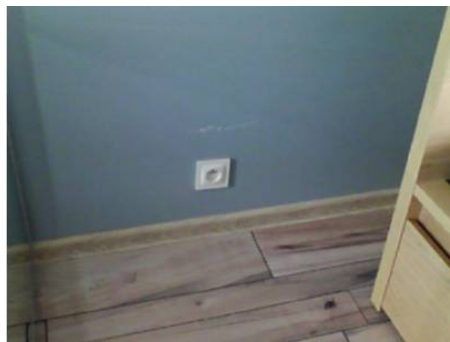
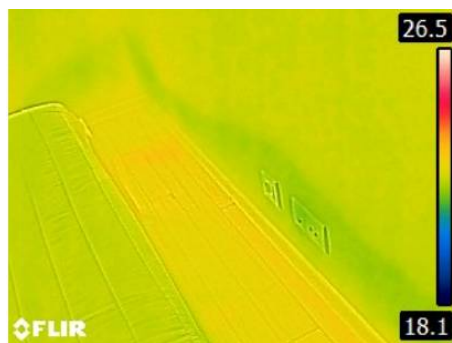
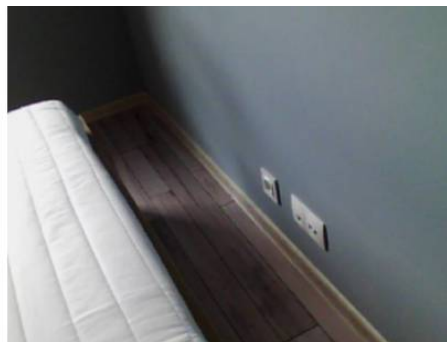
W lokalu widoczna była szkoda w postaci odparzeń gładzi. Badanie termowizyjne potwierdziło obszar zawilgocenia na ścianie łazienki (ok. 1 m<sup>2</sup>) oraz wykazało zawilgocenia wzdłuż ściany sypialni (ok. 2,5 m<sup>2</sup>). Poniżej zostały przedstawione zdjęcia zawilgocenia:

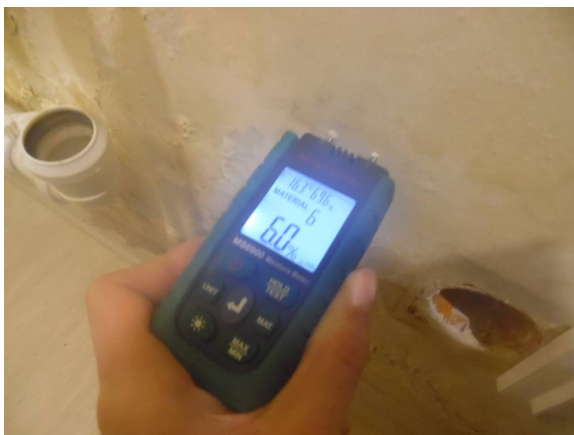
Wykonany pomiar wilgotności wykazał, że obszary wskazywany jako wilgotne posiadają **wilgotność na poziomie 6,0-8,2 %**. Wskazuje to jednoznacznie, że źródło wycieku jest stale aktywne w budynku.

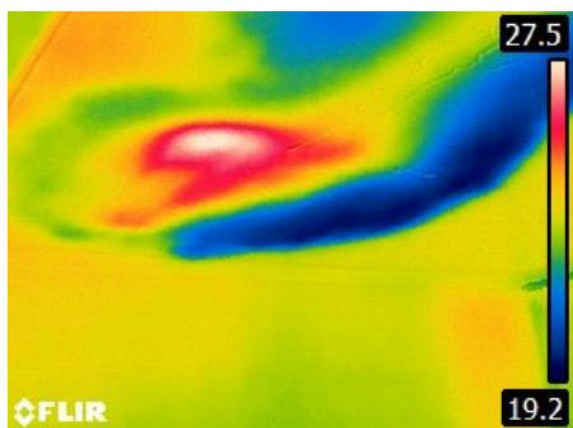
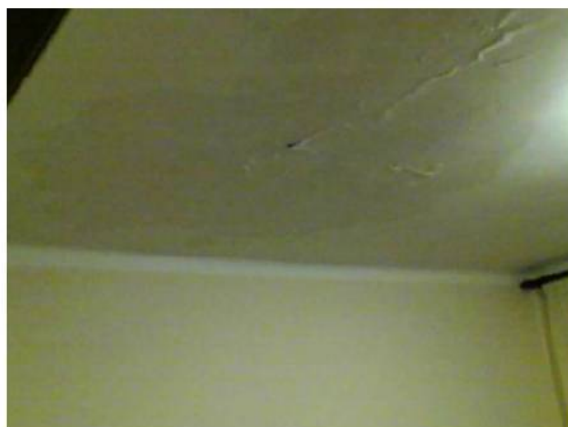
Badanie termowizyjne wykazało obszar o najwyższej temperaturze sufitu na środku sypialni, co wskazuje że źródło wycieku znajduje się w niedalekiej odległości od tego miejsca. Na kondygnacji powyżej w tym rejonie występuje trójnik instalacji C.O.

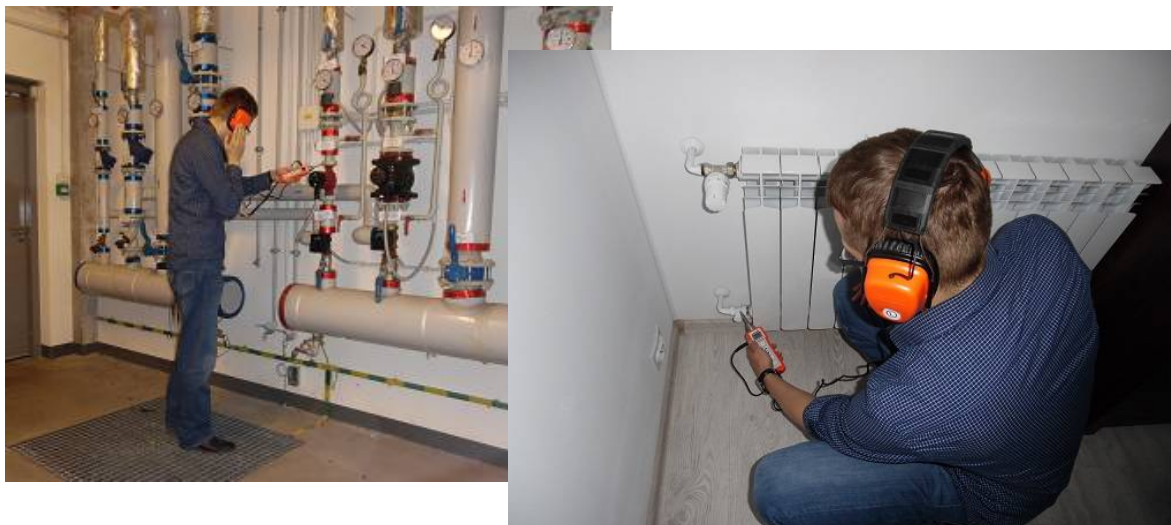
Badanie nasłuchowe z wykorzystaniem geofonu przeprowadzono w węźle cieplnym budynku oraz przy grzejnikach instalacji.

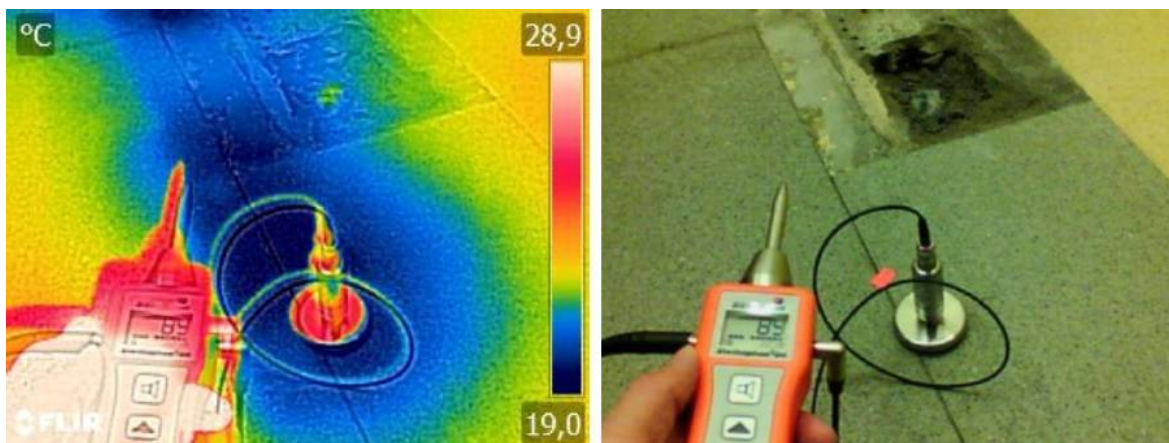
Wyciek został zlokalizowany poprzez nasłuch szumów w miejscu łączenia instalacji CO wskazanej przez kamerę termowizyjną.
