RAPORT

ODBIÓR TECHNICZNY LOKALU

Raport przykładowy

Podsumowanie Inspekcji:Lokalizacja: Poznań, *Przykładowa Inwestycja*

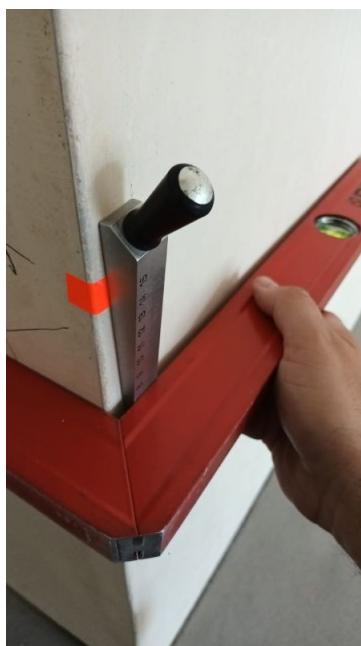
Fot. 1

#1 Brak zachowania odchylek dla kąta zewnętrznego zgodnie z normą PN-B 10110:2024**Zalecenia:** Ponownie osadzić listwę narożną celem wyprowadzenia płaszczyzn.

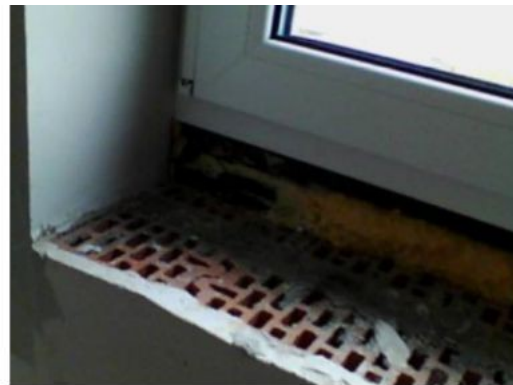
Fot. 2

#2 Nieszczelność osadzenia okna wykazana w badaniu termowizyjnym

Zalecenia: Uzupełnić braki piany poliuretanowej pod oknem sypialni (celem zniwelowania wykazanych w dniu odbioru przedmuchiów powietrza).

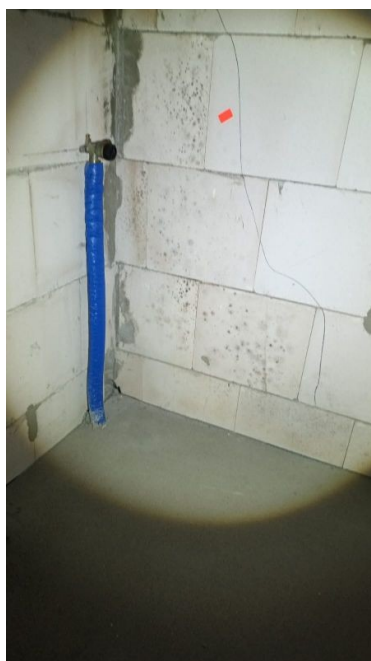
Fot. 3

#3 Pleśń na ścianie łazienki

Zalecenia: Usunąć pleśń środkiem chemicznym - naprawę wykonać przed przekazaniem lokalu Klientowi.

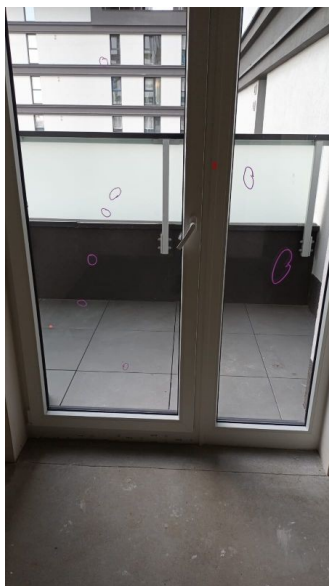
Fot. 4

#4 Rysy na szybach w oznaczonych miejscach

Zalecenia: Rysy widoczne przy ocenie według PN-EN 1279. Pakiety szybowe w salonie i sypialni nr 3 do wymiany.

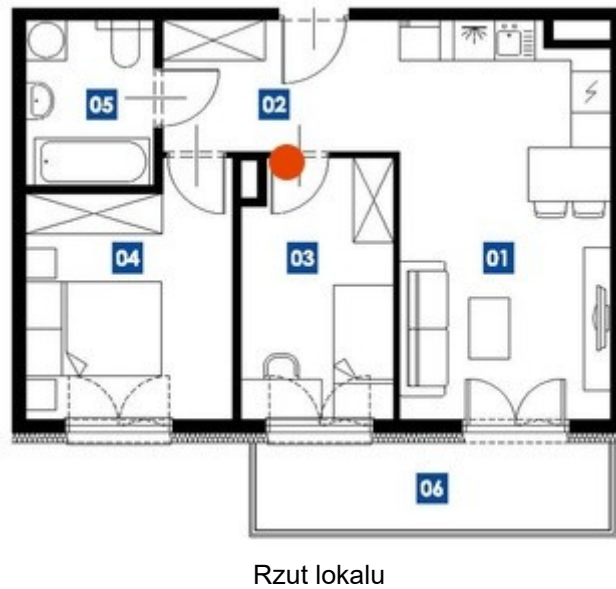
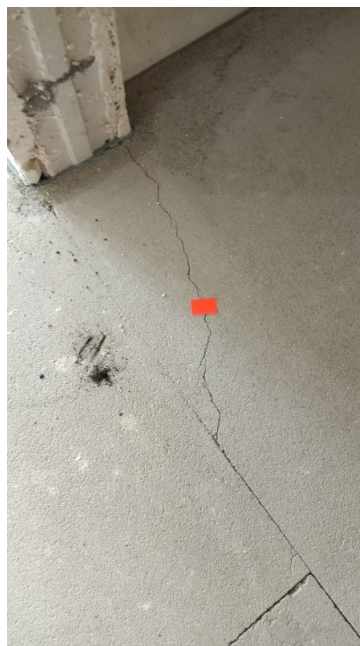
#5 Pęknięta posadzka - luźny narożnik przy dylatacji

Zalecenia: Wyprawić żywicą pęknięcie posadzki oraz poprawić nacięcie dylatacji w progu pomieszczenia.

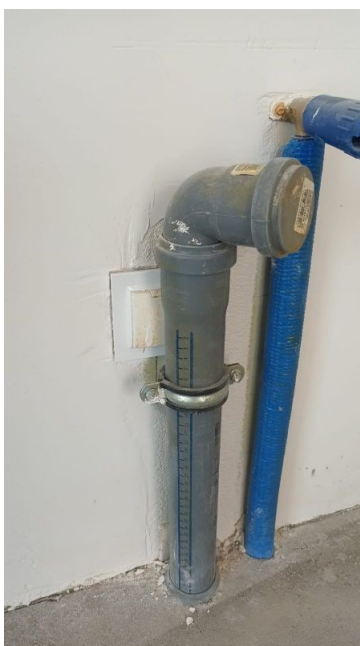
#7 Kolizja gniazda zmywarki z rurą kanalizacji**Zalecenia:** Przesunąć gniazdo w lewą stronę.

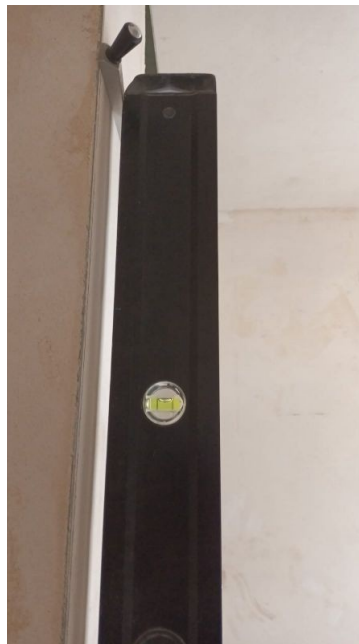
Fot. 9

#8

Brak zachowania odchylek dla płaszczyzny pionowej ściany przy ocenie według PN-B 10110:2024.**Zalecenia:** Poprawić pion poprzez uzupełnienie tynkiem lekkim.

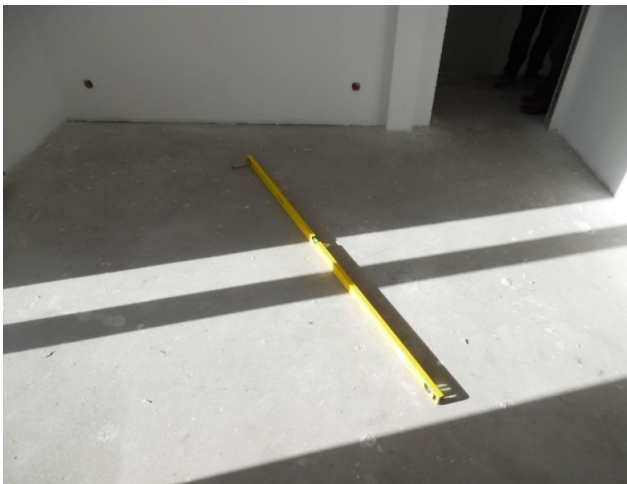
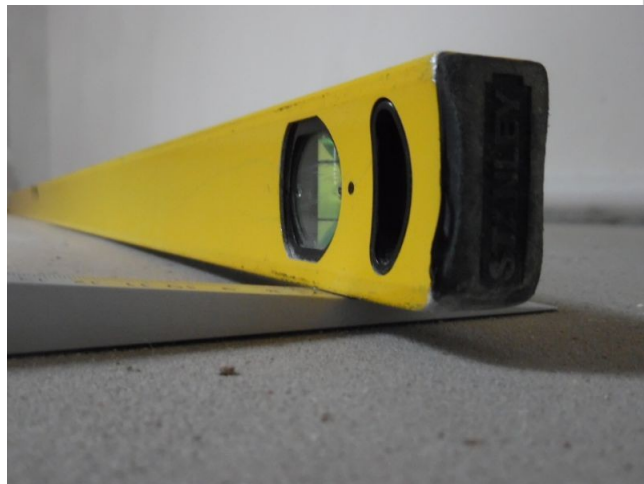
#9 Brak płaszczyzny posadzki (pomiar 8 mm na facie kontrolnej 2 m)**Zalecenia:** Wyrównać posadzkę poprzez zeszlifowanie występującego garbu

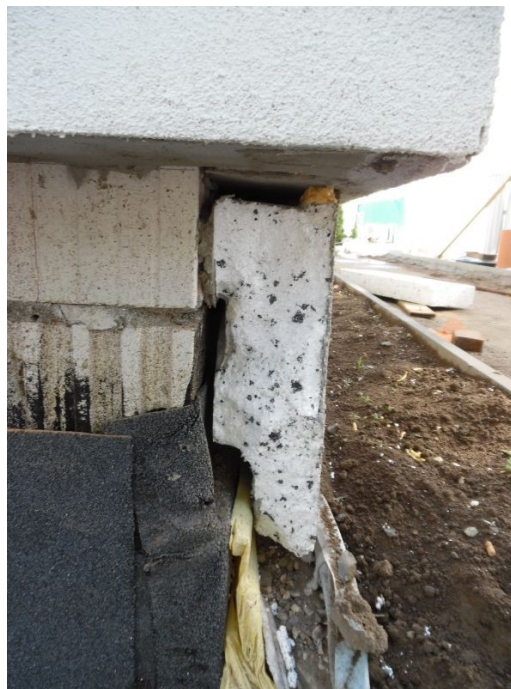
Fot. 12

#10 Nieprawidłowo ułożona izolacja zewnętrzna

Zalecenia: Należy zdemontować ocieplenie cokołu wokół budynku i ponownie wykonać prace. Styropian powinien być układany w taki sposób, aby nie pozostawały wyraźne pustki powietrzne. W miejscach wyrównania łączeń należy ściśle wypełnić całą przestrzeń klejem do styropianu. Ocieplenie kleić zgodnie z systemem metodą obwiedniowo-punktową.

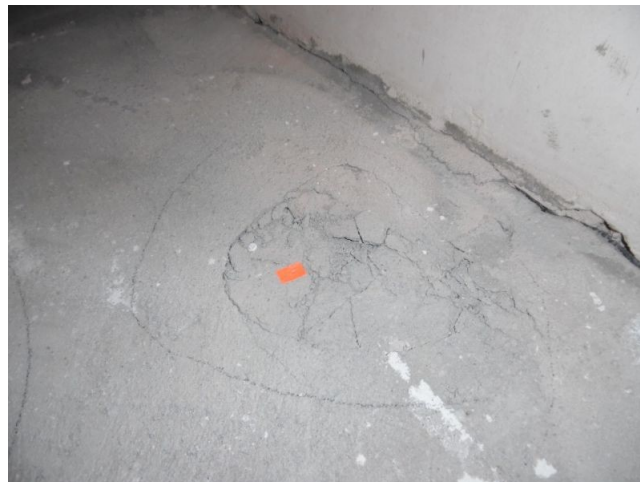
Fot. 13

#11 Pęknięta posadzka w sypialni

Zalecenia: Grubość i ziarnistość wylewki nie spełnia norm - przy mocniejszym nacisku na posadzkę pojawiają się pęknięcia, posadzka miejscowo zapadnięta. Powierzchnię należy wykończyć na nowo - obecną wylewkę skuć i zastąpić jastrychem posadzkowym.

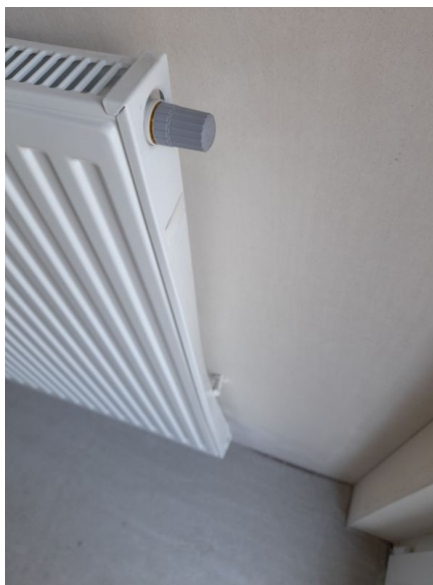
Fot. 19

#17 Wgnieciona osłona grzejnika**Zalecenia:** Wymienić uszkodzony element.

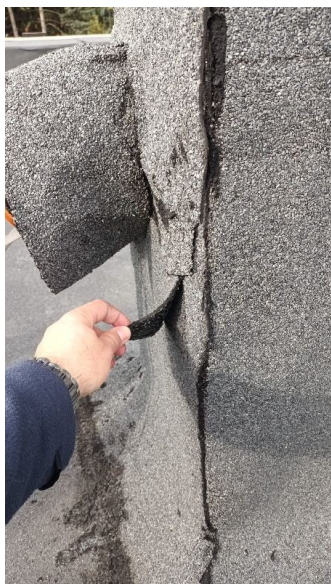
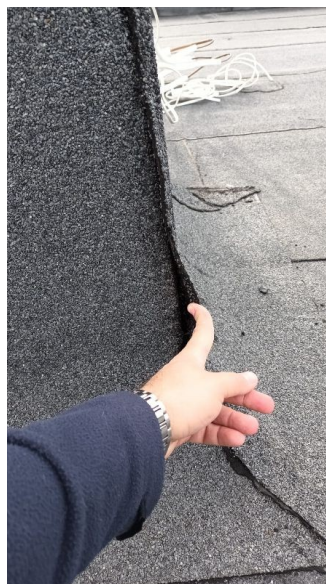
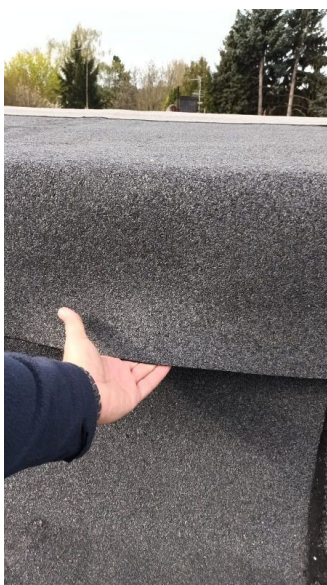
#18 Na dachu budynku do poprawy luźna papa**Zalecenia:** Poprawić wygrzanie papy na całym obwodzie murków attyki.

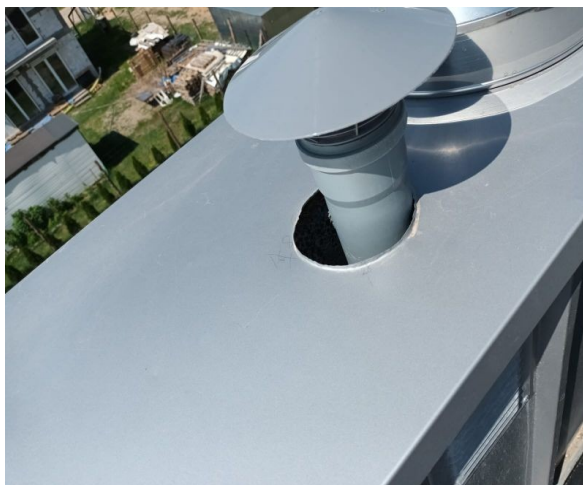
Fot. 23

#19 Nieprawidłowo obrobione przejście wywiewki kanalizacyjnej na kominie**Zalecenia:** Usztywnić rurę kanalizacyjną i uszczelnić przejście przez obróbkę blacharską.
