### Raport z badania wycieku

Imię i nazwisko osoby zlecającej	Jan Kowalski
<b>Cel badania</b>	<b>Poszukiwanie wycieku</b>
Data i czas badania	20.03.2015 r., 18:00
Warunki pogodowe w chwili wykonania zdjęć	Duże zachmurzenie temp. 10,0 °C wilgotność: 85 % wiatr: 21 km/h, kierunek: zachodni
Średnia temperatura panująca wewnątrz budynku	21,0 °C
Rodzaj nieruchomości	Budynek wielorodzinny
Położenie nieruchomości	Piętro 2
<b>Adres nieruchomości</b>	<b>ul. Przykład 1, Poznań</b>
Imię i nazwisko osoby wykonującej badanie	mgr inż. Piotr Gramza

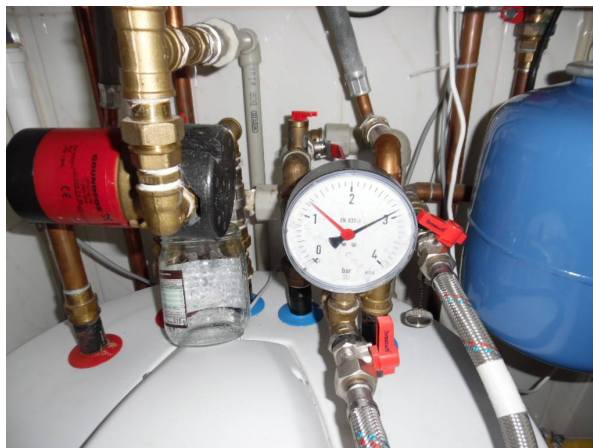
W budynku występuje przeciek z instalacji centralnego ogrzewania (C.O.) zasilanej z pieca gazowego. **Wyciek dotyczy instalacji grzejników** (instalacja ogrzewania podłogowego została wykluczona i była odłączona podczas inspekcji). Według informacji uzyskanych od Klienta spadek ciśnienia w instalacji wynosi ok. 2 bar/doba.

Na czas inspekcji podniesiono temperaturę zadaną czynnika obiegu C.O. do 70 °C, a ciśnienie robocze do 3,0 bar.
